DiaCon srl

OGGETTO DEI LAVORI: Ex Scuola di Bondello, Moglia (MN)

PRESTAZIONI SVOLTE: Riparazione, miglioramento sismico e restauro

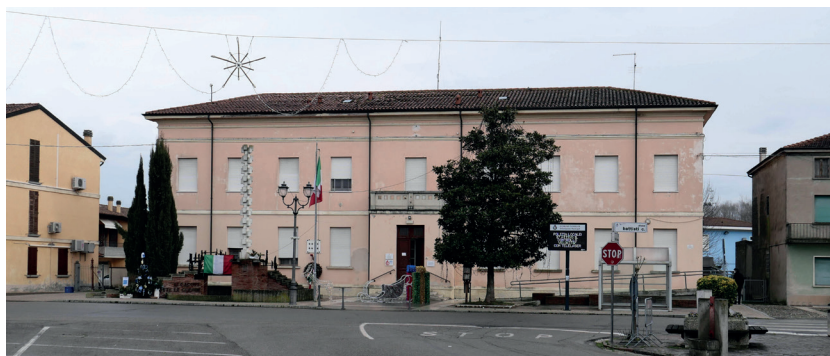
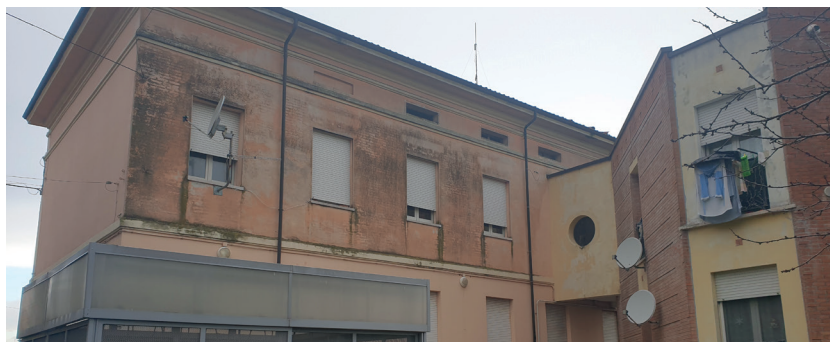
Schema complessivo degli interventi sulle strutture verticali

Il setto longitudinale interno e i due setti mediani trasversali saranno interessati da un intervento di ringrosso dello spessore ottenuto mediante la sovrapposizione di un paramento ad una testa in mattoni pieni, interconnesso agli elementi costruttivi esistenti attraverso l'inserimento diffuso di connettori in barre elicoidali. Il pieno collegamento trasversale (attualmente mancante) tra le muratura longitudinali dei fronti di facciata è ottenuto mediante muratura piena a due teste.

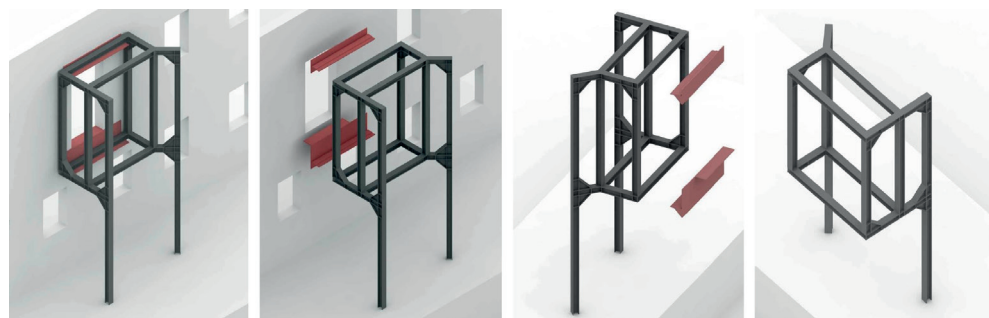
Modello 3D della nuova struttura di collegamento delle due strutture

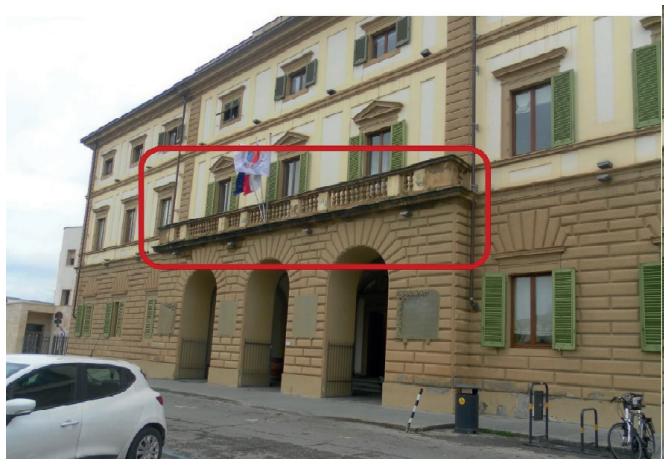
Colonnine soggette a intervento Colonnine non soggette a intervento

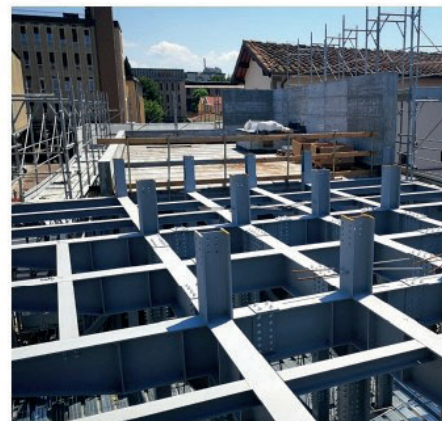
Particolare posa in opera pensilina

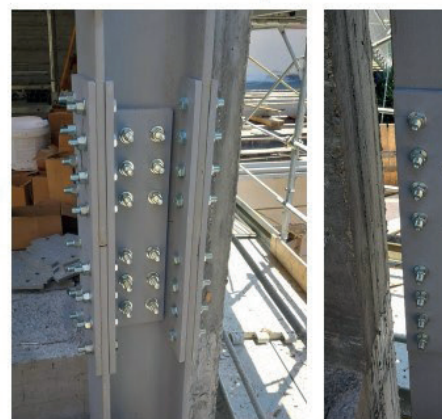
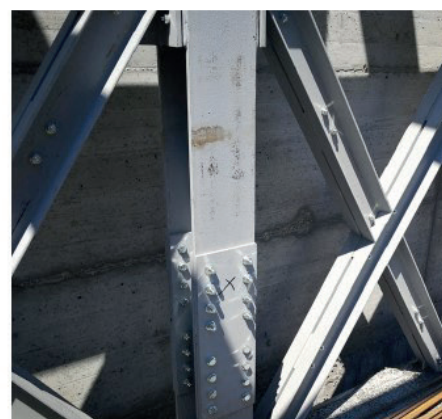
Particolari connessioni tra pilastri

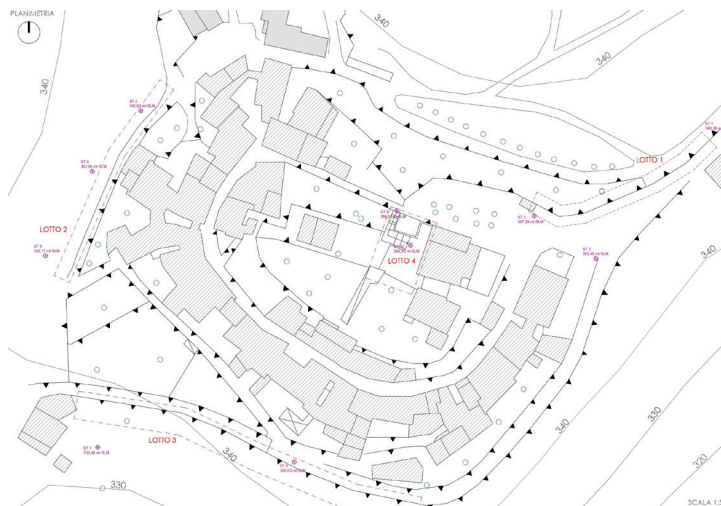
INIEZIONI DI MALTA IDRAULICA
 A BASE POZZOLANICA

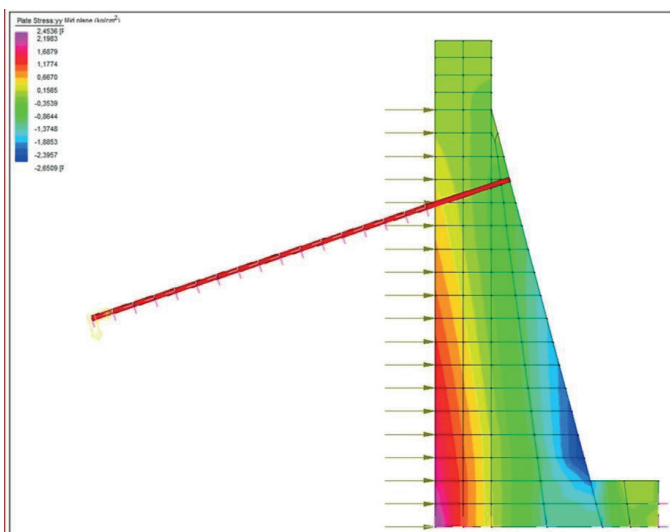
Mappatura dello Stato di tensione y-y
